Discarica per rifiuti non pericolosi Comune di Sant'Urbano (PD)

Verifica dell'applicazione del PSC Ed. 2 Rev 05 del 23.07.2013

Resoconto Tecnico Operativo **IV Trimestre 2015**

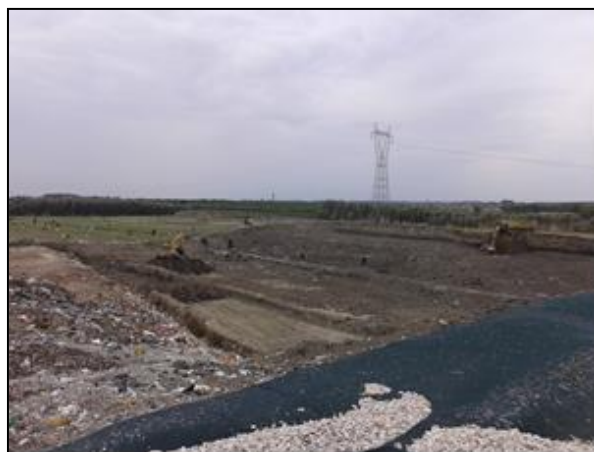
Nel trimestre in esame il Gestore ha provveduto a scarificare la porzione di impianto relativa alle Vasche N e P dell’ex lotto C del II Stralcio e a realizzare l’innalzamento della porzione di argine secondo le modalità costruttive indicate nel PSC in vigore. A questo proposito sono stati effettuati anche i previsti campionamenti sui materiali utilizzati.

Figura 1: area in scarifica (01.10.2015)

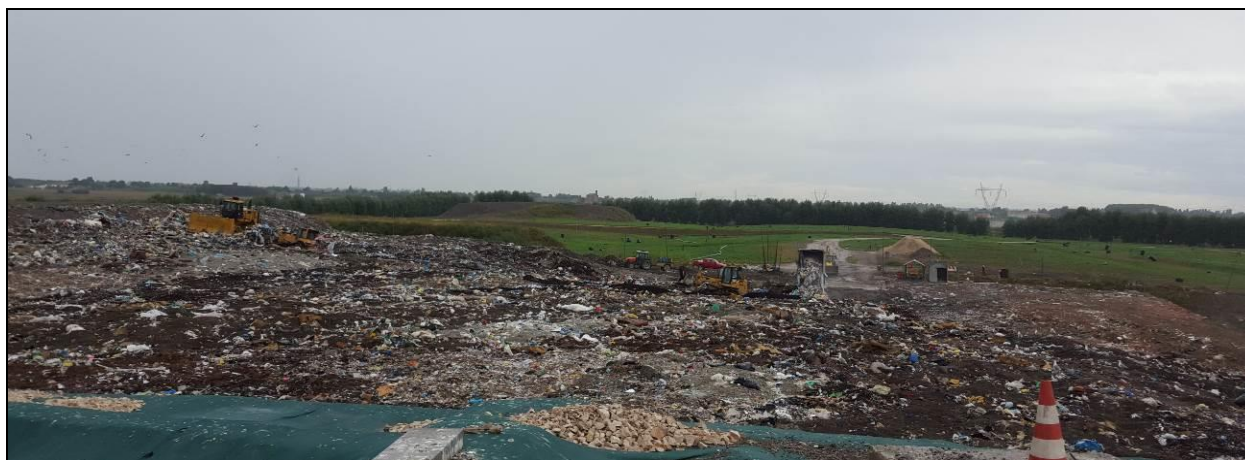
Figura 2: Area di conferimento e di stesa del rifiuto (01.10.2015)

Durante i sopralluoghi condotti in impianto, i Tecnici SC hanno verificato la conformità delle modalità gestionali degli operatori sul fronte di conferimento.

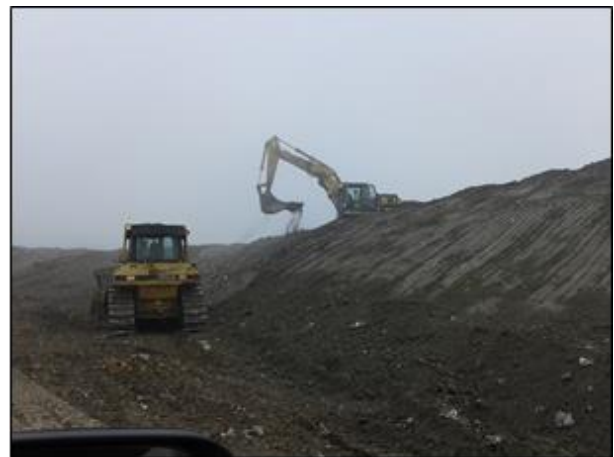
Figura 4: Operazioni di copertura dei rifiuti con terreno (09.11.2015)

Durante i sopralluoghi condotti nel trimestre, i controlli a campione effettuati per la verifica visiva di conformità della copertura giornaliera del fronte attivo e del fronte non attivo, hanno dato esito positivo.

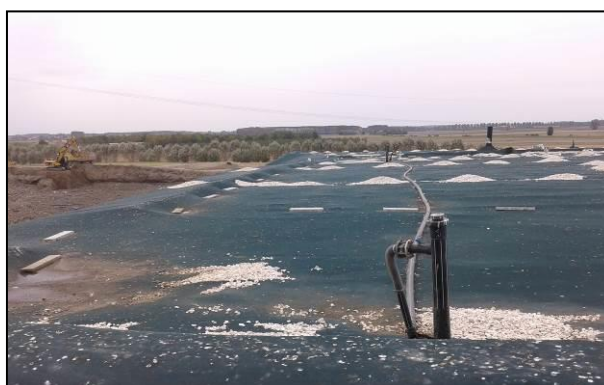
Contestualmente alla posa del telo il Gestore ha provveduto a posizionare sui teli stessi dei mucchi di ghiaia sia per mantenere il telo in posizione che per facilitare il rallentamento delle acque meteoriche in caso di forti precipitazioni.

Figura 5: teli in LDPE per la copertura provvisoria (01.10.2015)

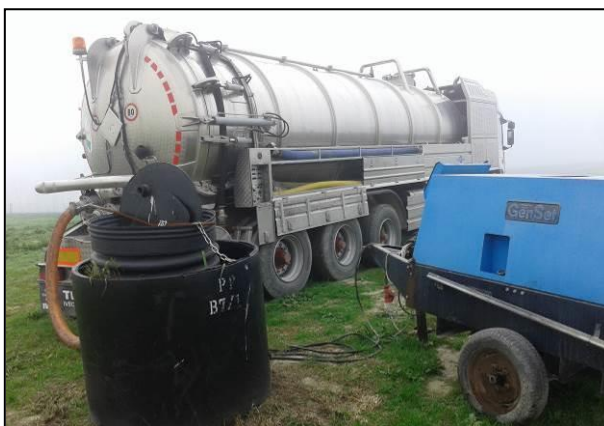
Il Gestore, nel periodo oggetto della presente relazione, ha provveduto al costante smaltimento del percolato presente nei pozzi (come si evince dal registro di carico/scarico del percolato) e nel corso dei sopralluoghi non si sono rilevate anomalie o spandimenti di alcun genere.

Figura 6: spurgo di un pozzo di percolato (09.11.2015)

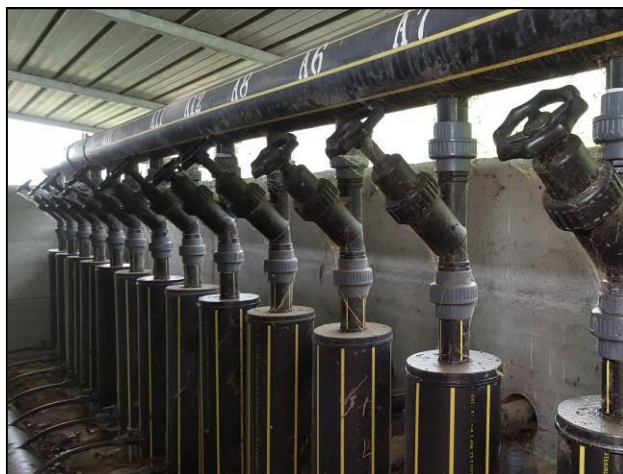
Figura 8: Stazione di Regolazione A (22.12.2015)

Nel trimestre in esame le Stazioni di Regolazione (SRA, SRS, SRC) ed i pozzi (Q6, P3) sono risultati in buon stato di manutenzione.

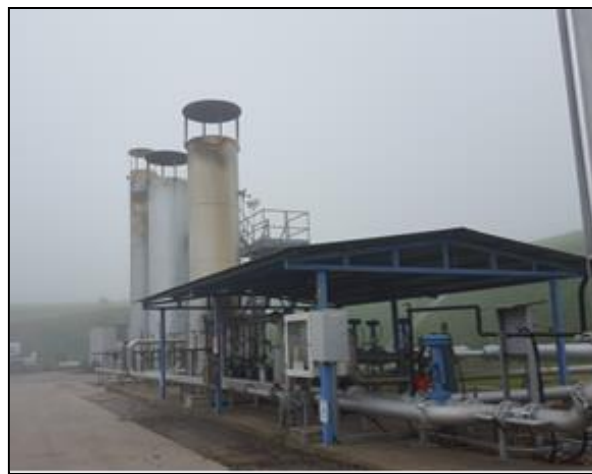
Dalle verifiche effettuate dai Tecnici SC in impianto, e sulla base delle registrazioni del gestore (cfr. i registri di C/S e modulistica interna utilizzata dal gestore in applicazione alla UNI EN ISO 14001), la gestione del sistema di aspirazione del biogas è risultata regolare e correttamente eseguita, con il biogas aspirato avviato all'impianto per il recupero energetico e la parte eccedente alle torce.

Figura 7: Gruppo torce per la decomposizione termica del biogas non inviato al motore (22.12.2015)

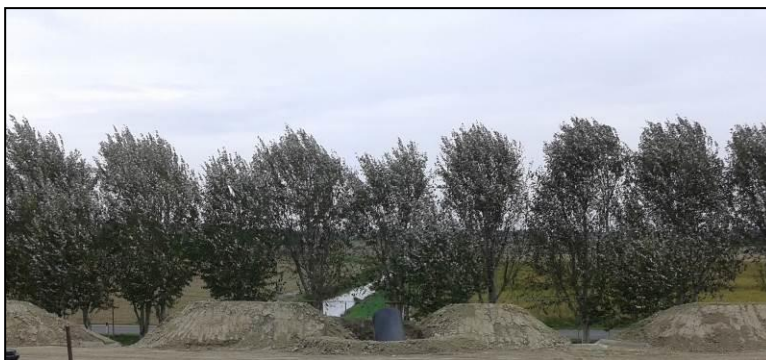
Le verifiche effettuate hanno mostrato che la barriera arborea presente lungo il perimetro dell'impianto è apparsa in buono stato di salute, in armonia con la stagionalità.

Figura 9: Barriera arborea (01.10.2015)

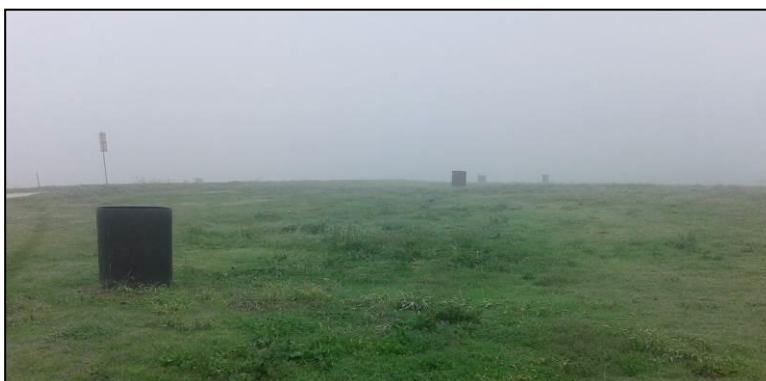
La copertura erbosa è apparsa omogenea in tutti i settori, registrando spesso la presenza di attività di sfalcio e manutenzione della stessa.

Figura 10: Copertura erbosa (09.11.2015)
